NOTA TECNICA No. 6

SECADO SOLAR DE EUCALIPTO COLORADO 40 mm DE ESPESOR

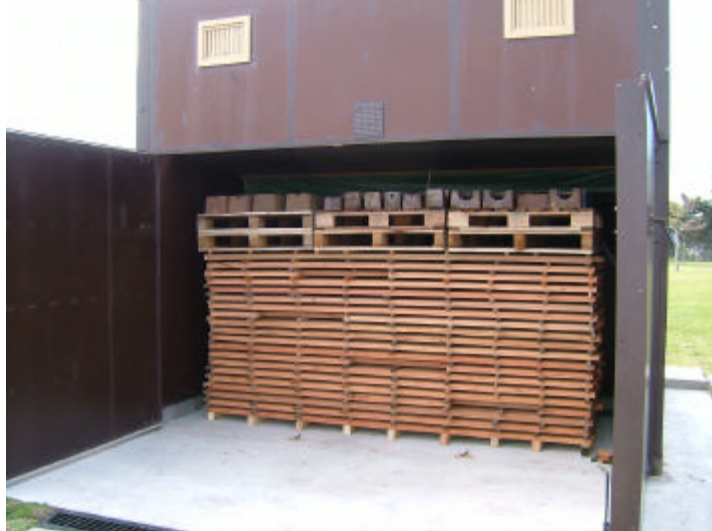
Fig. 1.- Vista de la estiba dentro del secador solar

Se secaron 140 tablas (40 mm x 125 mm x 3100 mm) provenientes de 21 trozas (14 basales o primeras y 7 segundas trozas) extraídas de 16 árboles que integraban un monte de abrigo. El secado se llevó a cabo en el secador solar instalado en el predio del LATU y que se describió en la Nota Técnica N° 5.

En el armado de la estiba se limpió el aserrín de cada tabla y se seleccionaron 7 tablas testigo. Se identificaron todas las tablas y se midió el peso, ancho, espesor y largo. Además se evaluaron los defectos (combado, encorvadura y abarquillado, grietas y rajaduras). Se colocó sobre la estiba un peso total de 1800 kg (663 kg/m²).

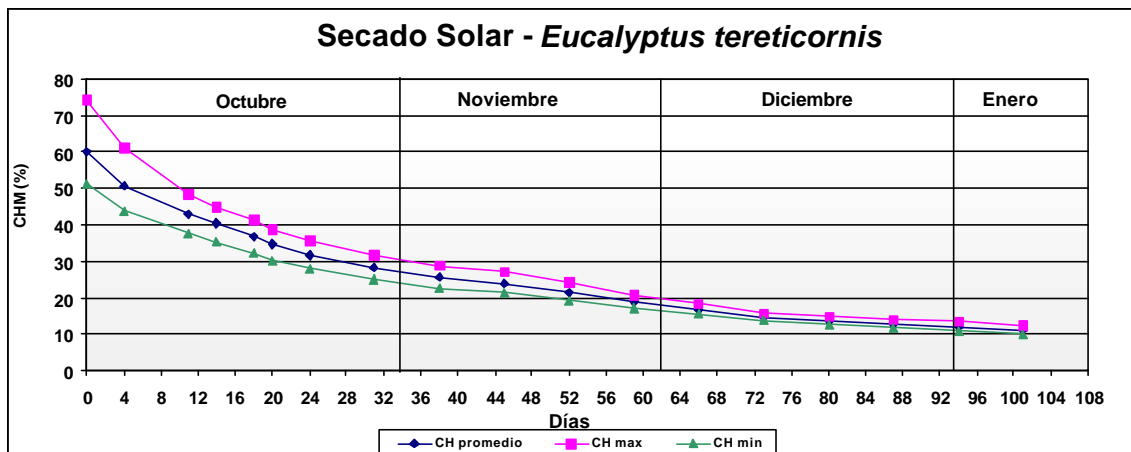
Gráfica 2.- Evolución del contenido de humedad de la madera durante el secado

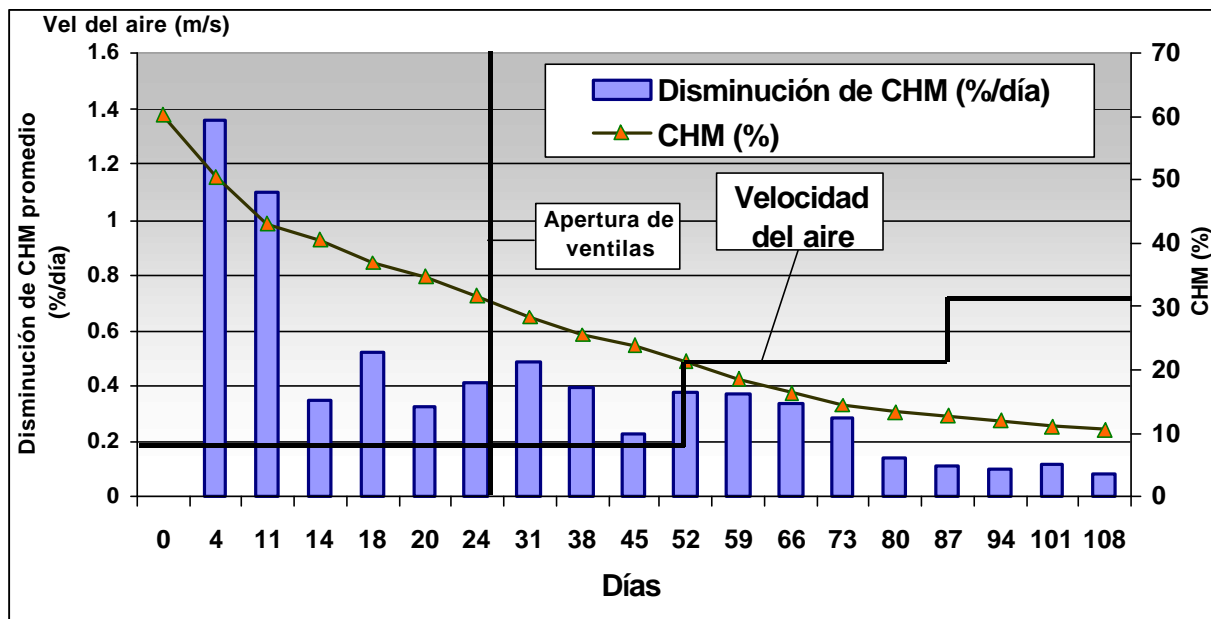
Gráfica 3.- Evolución del secado

El secado se continuó luego de llegar a un CH promedio de 12% con el objetivo de evaluar hasta qué nivel es posible secar y con qué velocidad. Se puede observar que luego de llegar al 12 % (día 94) la velocidad de secado fue disminuyendo hasta valores inferiores a 0.1%/d. Esto indica que se requieren lapsos de tiempo prolongados, aún en verano, para obtener valores de CH final menores a 10-12%. El CH promedio final fue de 10% a los 108 días, sin embargo, es de destacar que algunas tablas testigo presentaban un CH final menor con un mínimo de 9.0%.

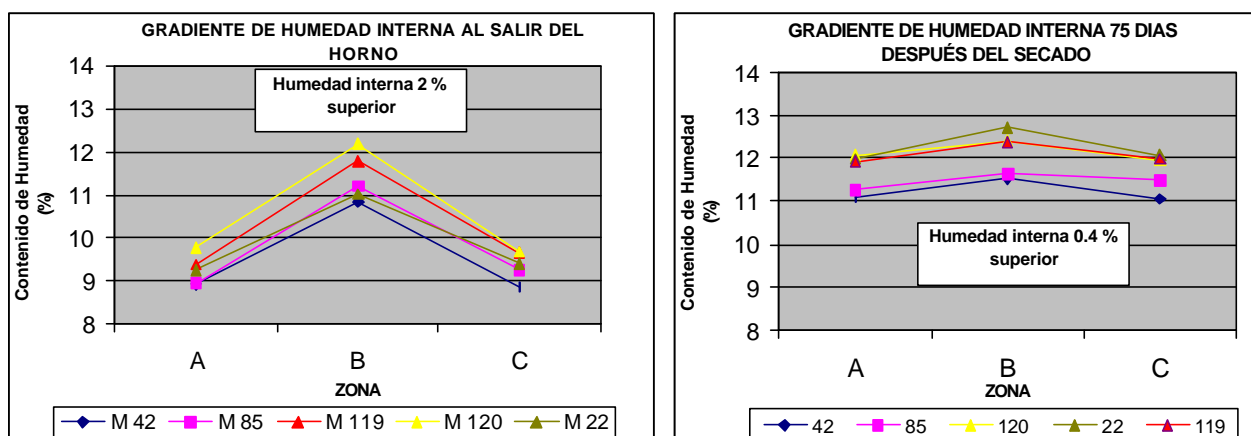
Gráficas 4 y 5.- Gradiente interno de humedad

A efectos de liberar las tensiones de secado se dejó la madera en depósito. Se observa que luego de un período de 75 días se redujeron las tensiones residuales y el gradiente de CH. A la vez que el gradiente interno de CH disminuyó, el contenido de humedad de la madera en promedio pasó de 9.9 % (cuando salió del horno) a 11.8 % (Gráficas 4 y 5).

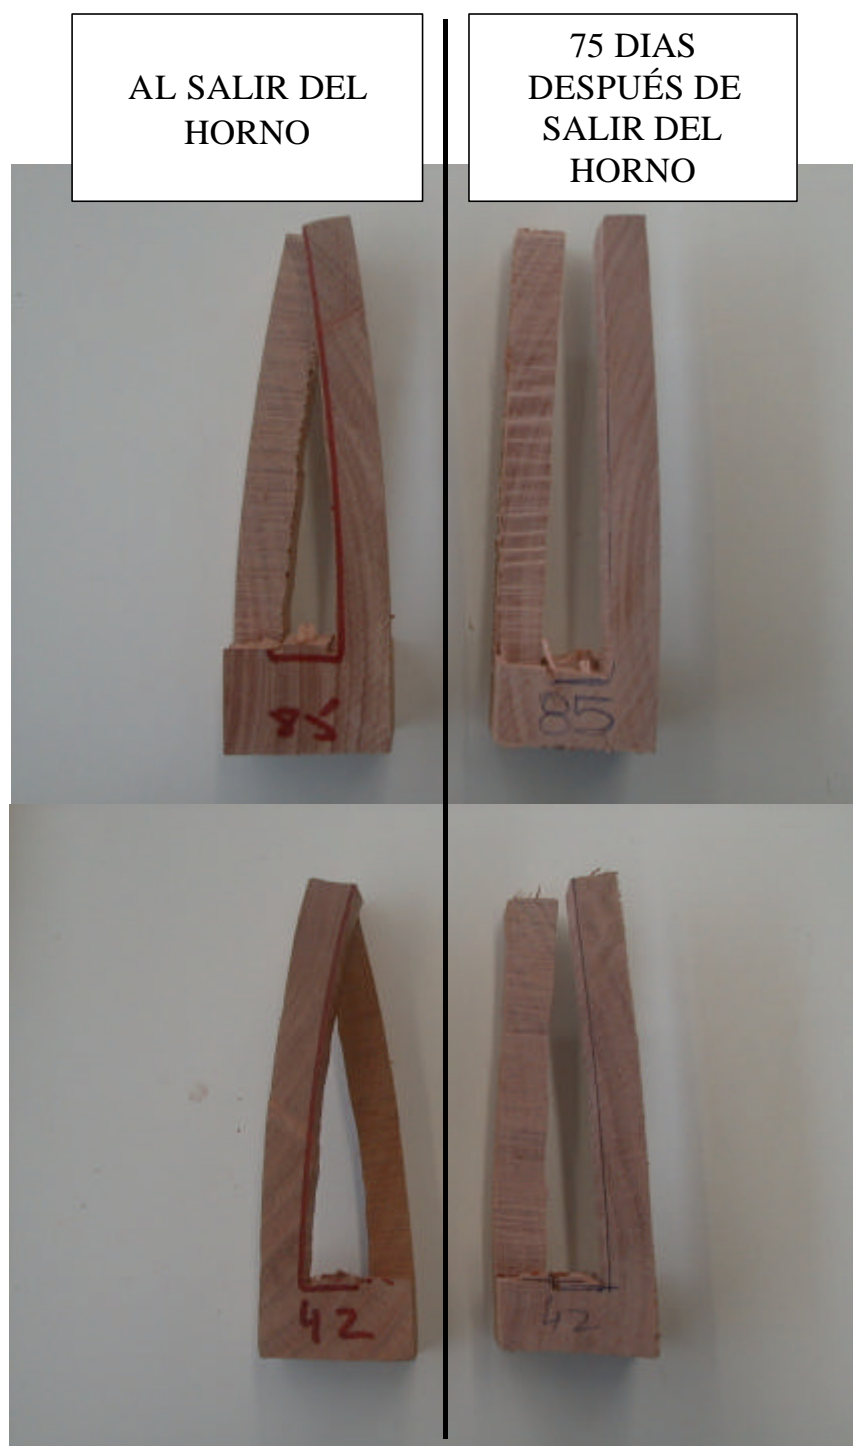
Fig. 4.- Peines para la evaluación de tensiones de secado

La fig. 4 muestra la forma en que el estacionamiento durante un tiempo prolongado en un depósito a temperatura ambiente logra liberar las tensiones de secado. Similares resultados fueron obtenidos con el resto de las tablas evaluadas.

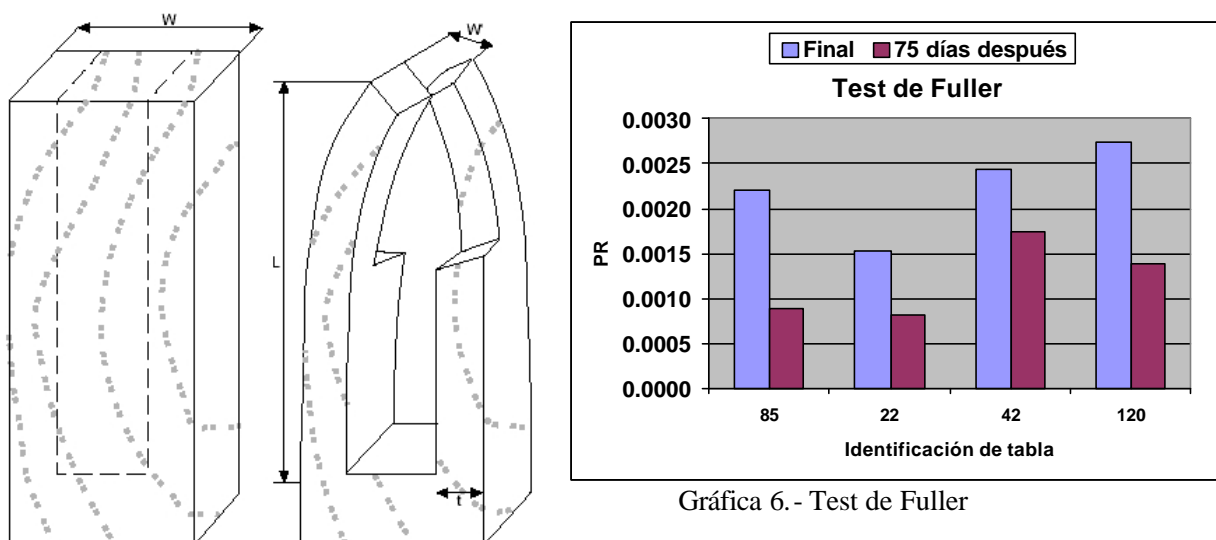
Una forma de cuantificar las tensiones residuales de secado es a través del parámetro PR que se describe en la figura 5. A la izquierda se muestra una probeta antes de cortar el peine (W es la distancia inicial entre los brazos) y a la derecha se muestra el peine luego de cortado, en donde los brazos se curvan como resultado de la tensión de secado y W' es la distancia final entre los brazos. Una probeta sin tensiones de secado tendría un valor de PR de 0.

Fig. 5.- Cálculo del factor PR para el Test de Fuller

$$PR = (W - W')/L^2$$

Donde: W = espesor de la probeta antes de hacer el peine

W' = distancia entre extremos del peine

L = largo del peine (a partir del corte)

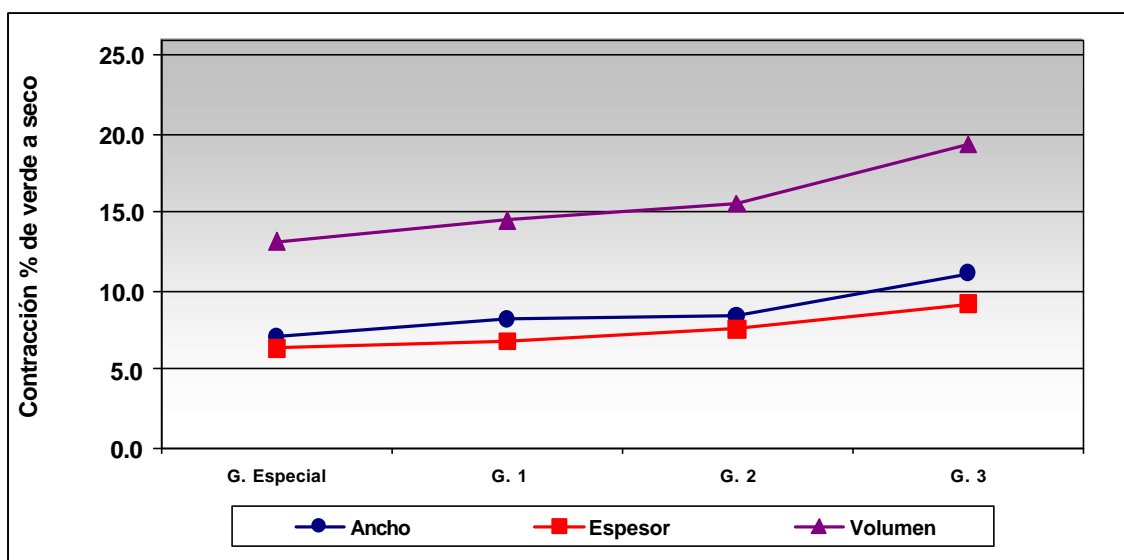
Gráfica 7.- Cambios en dimensiones según categoría

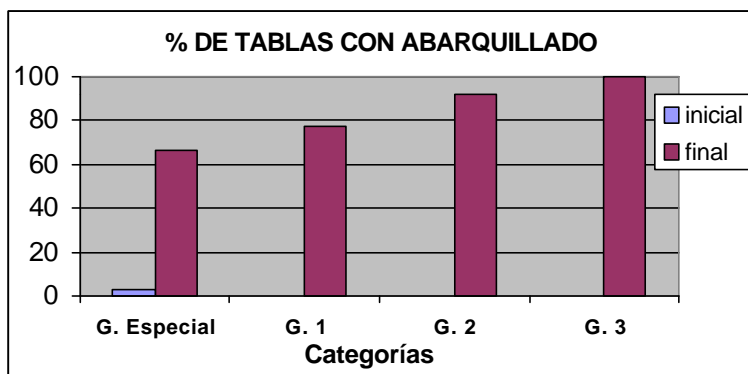
Gráfica 10.- Tablas con abarquillado según cada categoría
