## NOTA TECNICA N° 7

### SECADO SOLAR DE *Eucalyptus camaldulensis* de 40 mm de espesor

Andrés Ono (aono@latu.org.uy)  
Dpto. de Proyectos Forestales  
LATU

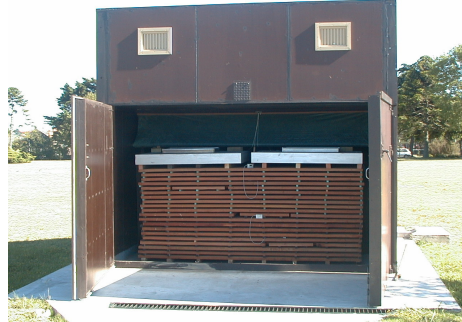
Figura 1.- Secador solar con estiba

La estiba presentó las siguientes dimensiones: 1.40 m de alto x 0.9 m de ancho x 3.10 m de largo. Sobre la estiba se colocó un peso total de 1800 kg (663 kg/m<sup>2</sup>). (Figura 1).

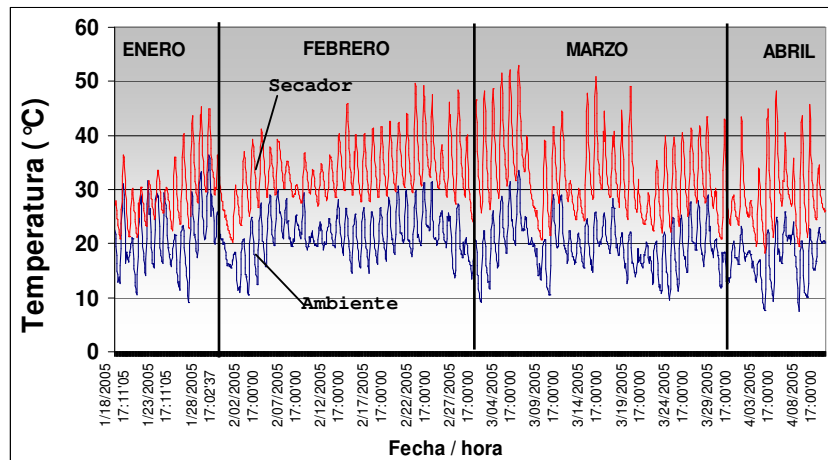
Gráfica 1.- Temperatura ambiente y dentro del secador solar según fecha

La temperatura dentro del secador solar fue en promedio 12°C superior a la temperatura ambiente. (Gráfica 1).

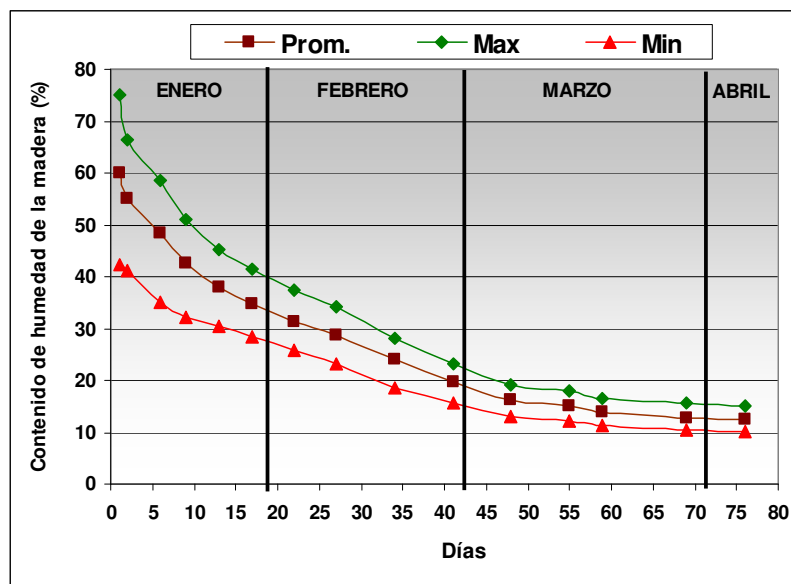
Gráfica 4.- Curva de secado

En la gráfica 4 se observa la evolución del CHM según el tiempo en días.

Se pueden observar 3 etapas diferenciadas durante este secado solar, una primera en la que el CHM desciende de 60% a 40%, una segunda de 40% a 20% y una tercera etapa, de secado más lento, desde 20% a 12% (gráfico 4). El diferente comportamiento de cada tramo responde entre otros factores, al contenido de humedad de la madera que se está secando en ese tramo, la época del año, (de enero a marzo-abril va descendiendo gradualmente la radiación solar diaria) y a las diferentes medidas de manejo que se fueron tomando a lo largo del secado y que se explican a continuación, identificados como períodos I a V en la gráfica 5.

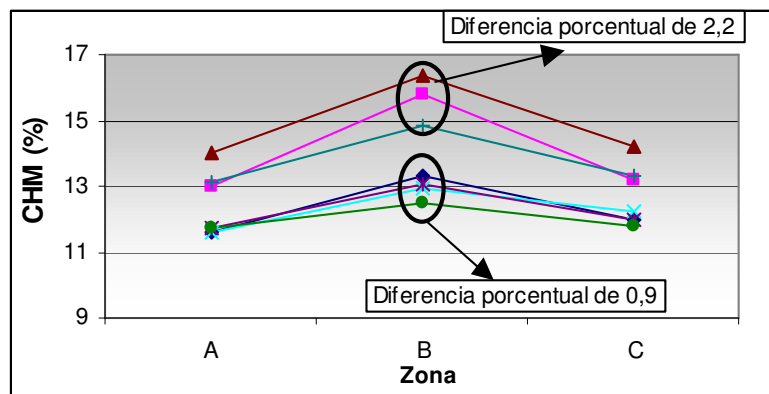
Gráfica 12.- Gradiente de humedad interna

Se evaluaron los gradientes internos de contenido de humedad y los resultados se muestran en la gráfica 12.

Se observa que el gradiente de humedad interna fue mayor para las tablas que tenían un contenido de humedad mayor al final del secado.
