Imperfecciones en juntas soldadas de cascos: evaluación crítica de ingeniería

Rodolfo Mussini (1), Ignacio Iturrioz (2)

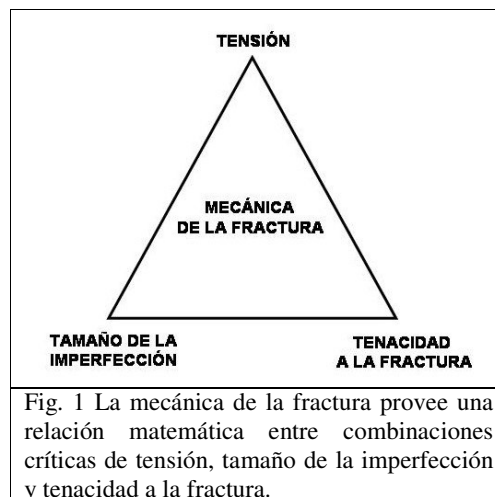
Fig. 1 La mecánica de la fractura provee una relación matemática entre combinaciones críticas de tensión, tamaño de la imperfección y tenacidad a la fractura.

En el marco de la ECI, la mecánica de la fractura es una herramienta extremadamente poderosa para el análisis de estructuras metálicas [2]. Ella evalúa la relación crítica entre la tensión, el tamaño de la imperfección y la tenacidad a la fractura, Fig. 1. La tensión es usualmente fijada en el diseño, mientras que la tenacidad a la fractura es una propiedad del material. Todos los materiales contienen imperfecciones a alguna escala, las técnicas de ensayos no destructivos determinan el tamaño y la posición de tales imperfecciones en las estructuras. La mecánica de la fractura provee la relación matemática entre las tres variables antes mencionadas al momento de la falla. El valor crítico de cualquiera de estas cantidades puede ser determinado si los otros dos valores son conocidos. Por ejemplo, si la tensión de diseño en la estructura y la tenacidad a la fractura del material son conocidas, se puede determinar el tamaño crítico de la imperfección por medio de un análisis de mecánica de la fractura.

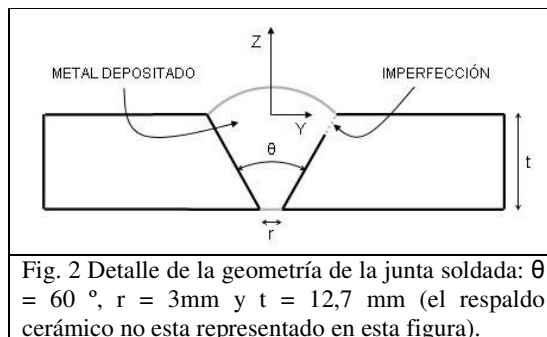
Fig. 2 Detalle de la geometría de la junta soldada: $\theta = 60^\circ$, $r = 3\text{mm}$ y $t = 12,7\text{mm}$ (el respaldo cerámico no está representado en esta figura).

La imperfección evaluada se encuentra situada en una junta soldada a tope con preparación de bisel en V simple, de dos placas pertenecientes a la cubierta exterior del casco. Para la ejecución de la soldadura se utilizó respaldo cerámico. Se consideró una imperfección del tipo falta de fusión lateral (fusión incompleta) con salida superficial. En la Fig. 2 se observa un detalle de la geometría de la junta, la posición y la orientación de la imperfección estudiada.

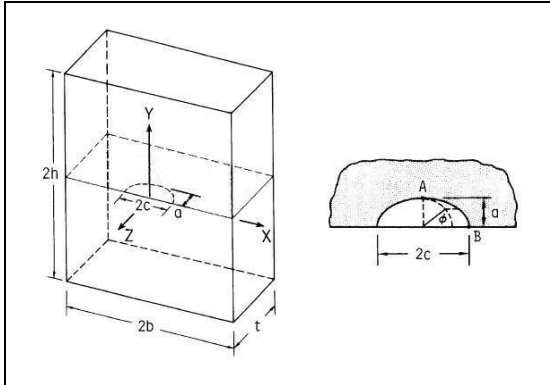
Fig. 3 Fisura superficial en placas planas soldadas a tope: X - orientación de la junta soldada (el detalle de la geometría de la junta está indicado en esta Fig. 2); Y orientación de la tensión membranar, Pm; 2c - largo de la imperfección; a - profundidad de la imperfección proyectada en la dirección perpendicular a la tensión membranar, Pm; t = 12,7 mm, 2b = 2000 mm, 2h = 12000 mm.

donde σ_{ref} es la tensión de referencia y σ_Y es la tensión de fluencia del material, Tabla 1 del Anexo I. Se asume que la tensión es del tipo membranal, P_m con una distribución uniforme en el plano XZ, Fig. 3. Dicha tensión se encuentra orientada en la dirección Y. Se considera que la restricción a la flexión de las placas es del tipo normal, es decir que las mismas no se encuentran articuladas en sus extremos. En virtud de lo anterior puede definirse σ_{ref} [1].

donde K_I es el factor de intensidad de tensiones aplicado, K_{IC} es la tenacidad a la fractura del material, ver Tabla 1 del Anexo I y ρ es el factor de corrección por plasticidad. Se asume que por debajo de su línea neutra las placas de la cubierta exterior del casco de la barcaza se encuentran sometidas a tracción. Despreciando el esfuerzo cortante, esto conducirá al Modo I de fractura en aquellas juntas soldadas verticales que contengan imperfecciones. Esto es, en las juntas orientadas en la dirección X, Figs. 3 y 4. Para el cálculo de K_I se consideró el modelo de imperfección superficial en

placas planas, Fig. 3. En virtud de lo anterior, quedan definidas las variables para el cálculo de KI [1].

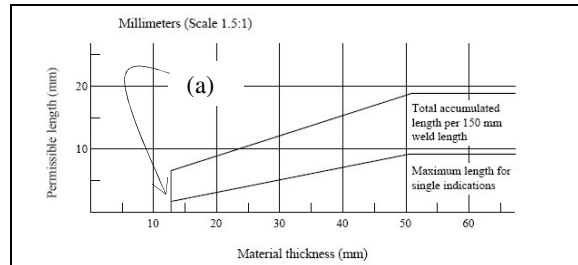
Fig. 5 Largo máximo permitido en análisis radiográfico para indicación simple y acumulada en 150 mm de fusión incompleta según la Guía ABS [4].

(0,005t). Se estudió el efecto de la magnitud de la tensión membranar aplicada, Pm. El largo asumido de la imperfección se corresponde con el máximo largo permitido en la Guía ABS [4] para una indicación simple de fusión incompleta en placas de 12,7 mm de espesor, Fig. 5, punto (a).

máximo largo permitido es de 2 mm, Fig. 5, punto (a). Adoptando este mismo largo como 2c al evaluar la criticidad de la imperfección utilizando la metodología de norma BS7910 [1], en lugar de la Guía ABS [4] y asumiendo una profundidad de la imperfección a, igual 0,635 mm (0,005t), puede verse que con el incremento de la magnitud de la tensión membranar, Pm la falla sólo podría tener lugar en régimen de colapso plástico cuando la magnitud de Pm alcance el valor de la tensión de fluencia del material de las placas de la cubierta exterior del casco, Figs. 6, 7 y Tabla 1 del Anexo I.

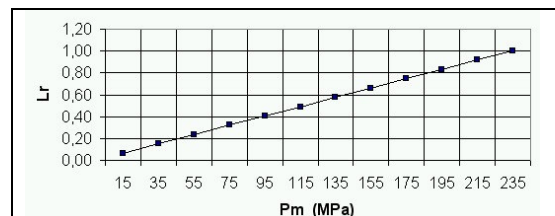
Fig. 6 Variación de la relación de colapso plástico, Lr con la tensión membranar, Pm.

Estudio 1: En la Fig. 6 se muestra la dependencia lineal de la relación de colapso plástico, Lr con la magnitud de la tensión membranar, Pm en el rango de 15 a 235 MPa.

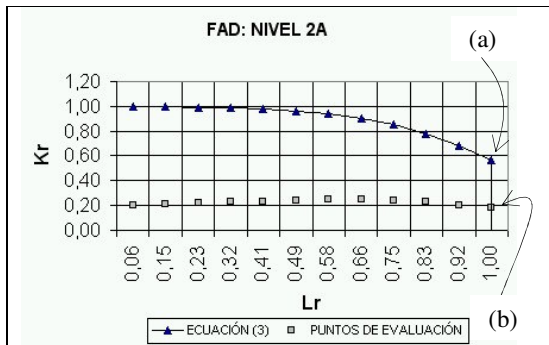
Fig. 7 Diagrama FAD para el nivel de evaluación 2A de la norma BS 7910 [1].

La Fig. 7 muestra el diagrama conocido habitualmente como diagrama FAD (failure assessment diagram) [1]. En él, se representa la línea de evaluación que separa los campos de seguridad e inseguridad (falla) en coordenadas Lr-Kr. La componente no lineal de la línea de evaluación es obtenida a partir de la siguiente expresión [1]:

ubicada en el punto de coordenadas $L_r = 1,00$ y $K_r = 0,57$, Fig. 7, punto (a). En la Fig. 7 también se muestran los puntos de evaluación calculados a partir de las ecs. (1) y (2) para los diferentes niveles de tensión membranar, P_m indicados en abscisas en la gráfica de la Fig. 6. Debe notarse que el punto de evaluación correspondiente a P_m igual a 235 MPa, está situado sobre la componente recta de línea de evaluación y tiene coordenadas $L_r = 1,00$ y $K_r = 0,18$, Fig. 7, punto (b).

i) Para una condición de geometría de imperfección constante, caracterizada por un largo, $2c = 2$ mm y una profundidad, $a = 0,635$ mm ($0,005t$), el punto de evaluación de coordenadas $L_r = 1,00$ y $K_r = 0,18$, punto (b) de la Fig. 7, predice la ocurrencia de la falla. Esto es debido a que dicho punto se encuentra sobre la línea de evaluación del diagrama FAD de la Fig. 7. Adicionalmente, al estar el punto $L_r = 1,00$ y $K_r = 0,18$ situado sobre la parte recta de la línea de evaluación, puede inferirse que la falla ocurrirá régimen de colapso plástico. La situación anterior tendrá lugar, cuando la magnitud de la tensión membranar, P_m alcance el valor de la tensión de fluencia del material base, es decir 235 MPa, Figs. 6, 7 y Tabla 1 del Anexo I. Esto último, resulta consistente con el concepto de que fisuras pequeñas en materiales con baja resistencia a la fluencia y alta tenacidad a la fractura presentan pequeña o ninguna influencia en la resistencia de los mismos [5].

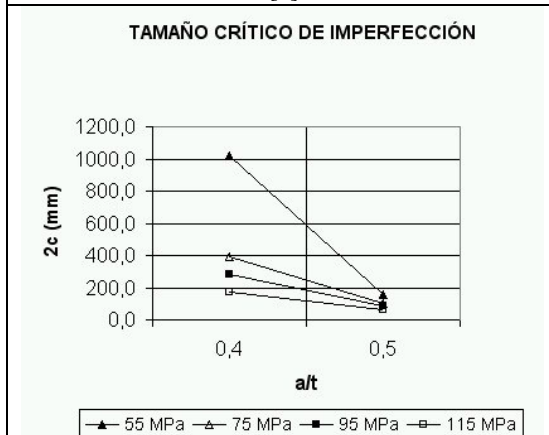
Fig. 8 Tamaño crítico de la imperfección para diferentes niveles de tensión membranar, P_m .

Estudio 2: En las Figs. 8 y 9 se muestran diferentes combinaciones geométricas de la imperfección que producen la falla en cuatro diferentes niveles de tensión membranar, P_m . Cada combinación $a, 2c, P_m$, dará lugar a un punto que estará situado sobre la línea de evaluación en el diagrama FAD de la Fig. 7.

Al realizar la evaluación de la imperfección estudiada con valores de tensión membranar, Pm comprendidos en el rango de 55 a 115 MPa, utilizando la metodología de norma BS7910 [1], puede observarse que para cualquier relación profundidad de la imperfección/espesor, a/t, las longitudes críticas, 2c, resultan ser extremadamente mayores al máximo largo permitido por la Guía ABS [4], Figs. 8, 9 y Fig. 5, punto (a). Aún para el caso de una elevada profundidad de la imperfección, donde a/t = 0,9, los valores de longitud crítica, 2c oscilan entre 30,1 y 49,1mm, para 115 y 55 MPa respectivamente. Esto implica que la Guía ABS [4] resulta ser extremadamente conservadora en comparación con a la norma BS7910 [1] cuando se considera la falla por colapso plástico o la falla por fractura.

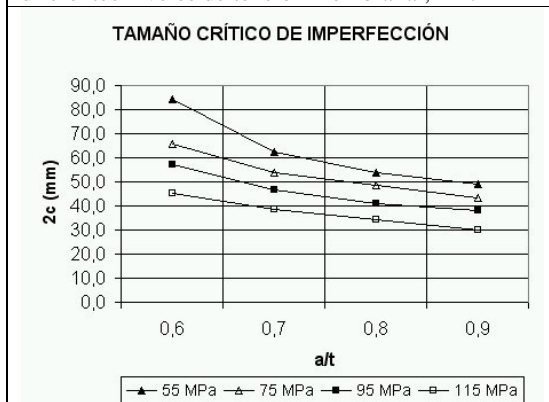
Fig. 9 Tamaño crítico de la imperfección para diferentes niveles de tensión membranar, P_m .
